Rapport F.2008.1024.00.R001

Brandverloop botenloods de Punt

Eindrapport

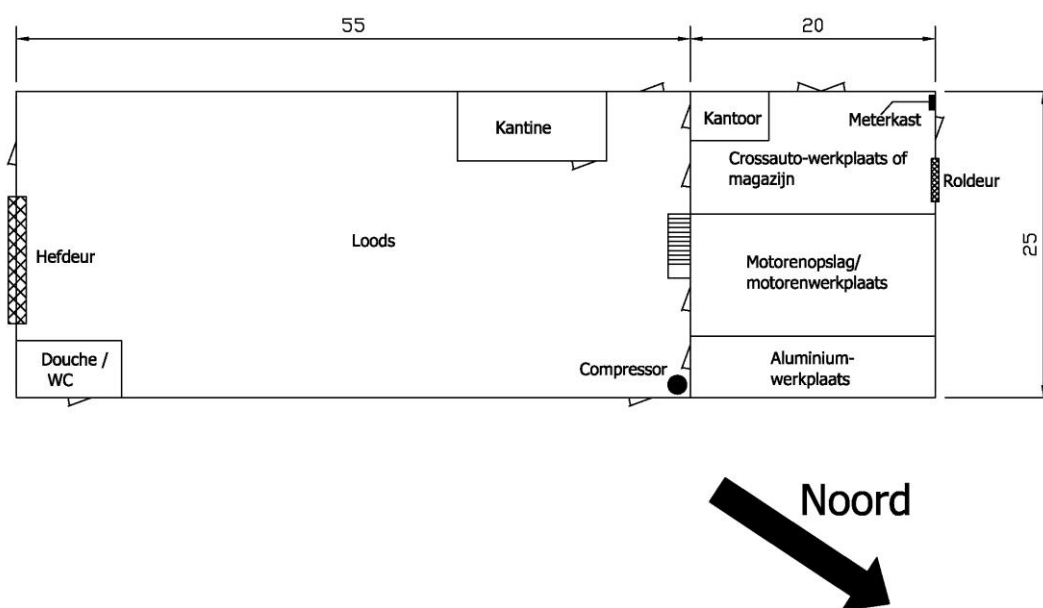
Figuur 1: plattegrond loods en werkplaatsen

Figuur 1 geeft de plattegrond van de loods en de werkplaatsen weer, met daarin de belangrijkste onderdelen en de verschillende benamingen voor de werkplaatsen aangegeven.
